## **Specjalny Ośrodek Szkolno- Wychowawczy w Myślenicach**

Zakończono prace remontowe budynku Specjalnego Ośrodka Szkolno- Wychowawczy w Myślenicach w ramach projektu pn. „Modernizacja energetyczna wojewódzkich budynków użyteczności publicznej”, realizowanego w ramach Regionalnego Programu Operacyjnego Województwa Małopolskiego na lata 2014-2020, 4 Oś priorytetowa – Regionalna Polityka Energetyczna, Działanie 4.3 – Poprawa efektywności energetycznej w sektorze publicznym i mieszkaniowym, Poddziałanie 4.3.3 – Głęboka modernizacja energetyczna budynków użyteczności publicznej – inwestycje regionalne.

### **1. Lokalizacja i podstawowe dane budynku**

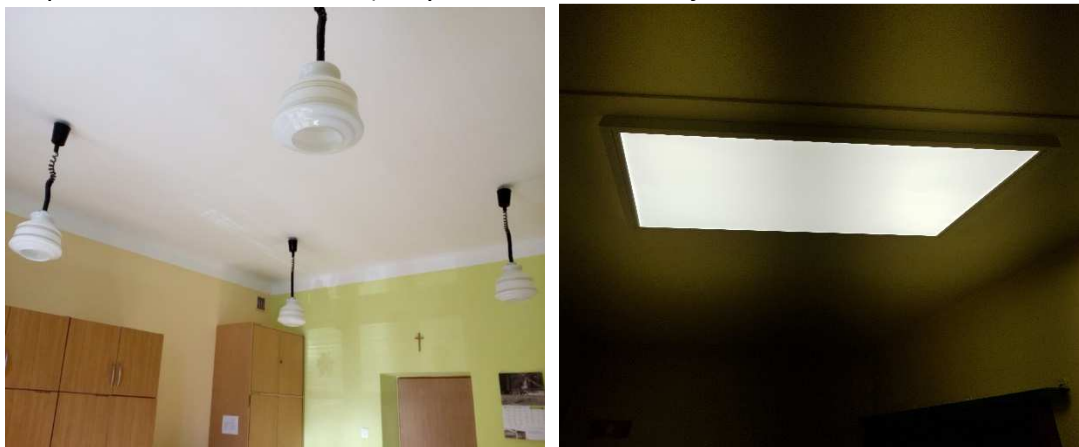
*Oświetlenie tradycyjne oraz nowoczesne LED po modernizacji*

Źródłami światła w budynku były świetlówki liniowe w starych i nowych oprawach. Pozostałe oświetlenie stanowiły żarówki tradycyjne. W przeważającej większości oprawy były stare, wymagające wymiany. W ramach zrealizowanego projektu, wykonano modernizację systemu oświetlenia wbudowanego. Przeprowadzono wymianę źródeł światła na nowe energooszczędne typu LED wraz z nowoczesnymi oprawami. Jednocześnie sytuacja wymagała wymiany starej instalacji elektrycznej - doprowadzenie jej do stanu, który umożliwił przeprowadzenie modernizacji oświetlenia (w celu umożliwienia funkcjonowania czujników ruchu, sterowania oświetleniem, rozproszanie oświetlenia). Wykonano montaż czujników ruchu: 15 szt.

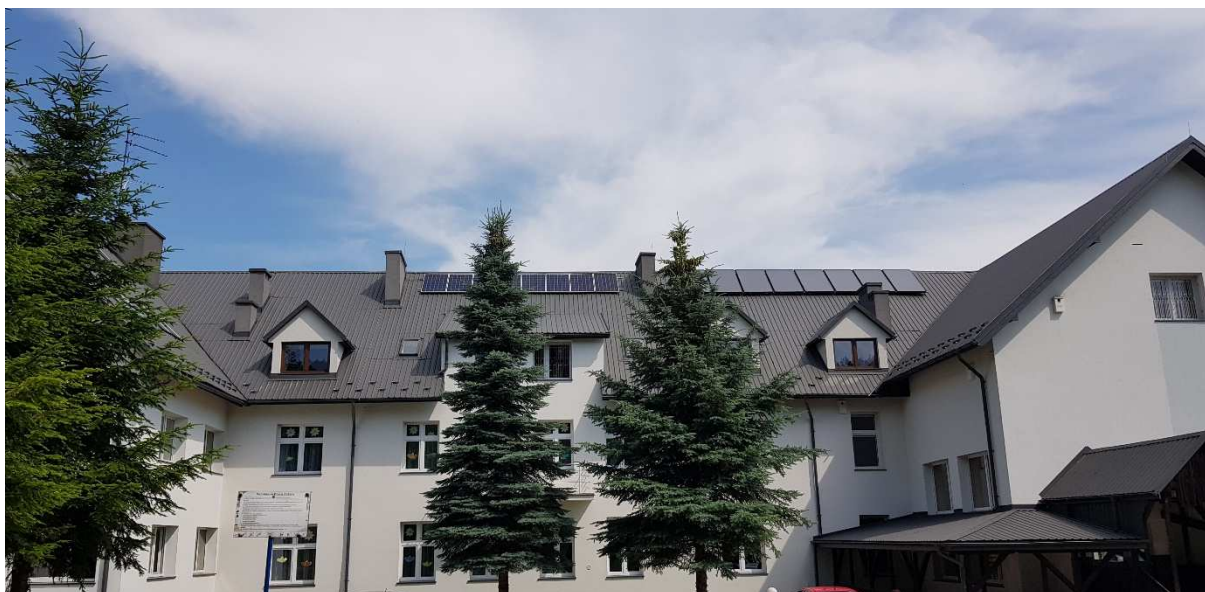
*Dach placówki z zamontowanymi ogniwami fotowoltaicznymi oraz systemem solarnym.*

Wykonana została również wymiana wewnętrznej instalacji centralnej ciepłej wody użytkowej. Wymienione źródło ciepła na nowoczesną kondensacyjną kotłownię gazową zaopatruje placówkę zarówno w c.o. ale też c.w.u. Przeprowadzono również montaż systemu solarnego składającego się z paneli słonecznych oraz zasobnika, wspierającego wytwarzanie ciepłej wody użytkowej. Wykonano opomiarowanie budynku za pomocą licznika ciepła.

Na dachu budynku powstał nowoczesny system fotowoltaiczny (grid-on). System przeznaczony jest do pozyskiwania energii elektrycznej z promieniowania słonecznego. Jest on połączony z istniejącą w budynku instalacją elektroenergetyczną. System ten pracuje na potrzeby instalacji zasilającej urządzenia techniczne i oświetlenie. Celem zastosowania instalacji fotowoltaicznej w budynku jest obniżenie kosztów zakupu energii elektrycznej, zmniejszenie ilości energii wytworzonej z elektrociepłowni, a tym samym zmniejszenie zanieczyszczenia środowiska.

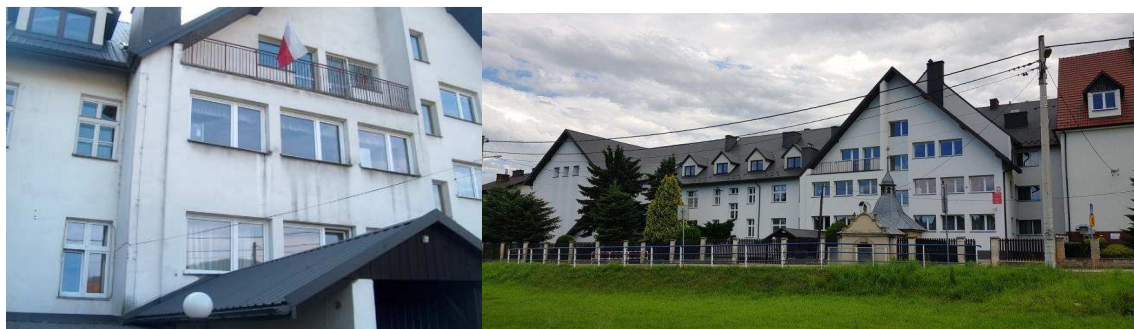
*Elewacja budynku wraz z oknami do wymiany przed i po modernizacji.*

Dotychczas okna zamontowane w placówce były dość zróżnicowane. Okna PCV z szybą zespoloną bez nawiewników powietrza wymienione sukcesywnie od 2006 r do 2016. Pozostałe okna były stare, drewniane skrzynkowe, spotkać można było również okna w ramach aluminiowych zimnych z szybą zespoloną. Przeprowadzono wymianę starych okien zewnętrznych na nowe z nawiewnikami powietrza regulowanymi automatycznie o współczynniku przenikania ciepła  $U=0,9 \text{ W}/(\text{m}^2\text{K})$ . Ilość sztuk okien drewnianych wymienionych: 37 szt. Ilość sztuk okien aluminiowych do wymiany: 24 szt.
